**Antigua estación generadora de energía de Crawford, 3501 S. Pulaski  
Demolición de la estructura de la turbina  
18 de mayo de 2020**

**Preguntas Frecuentes**

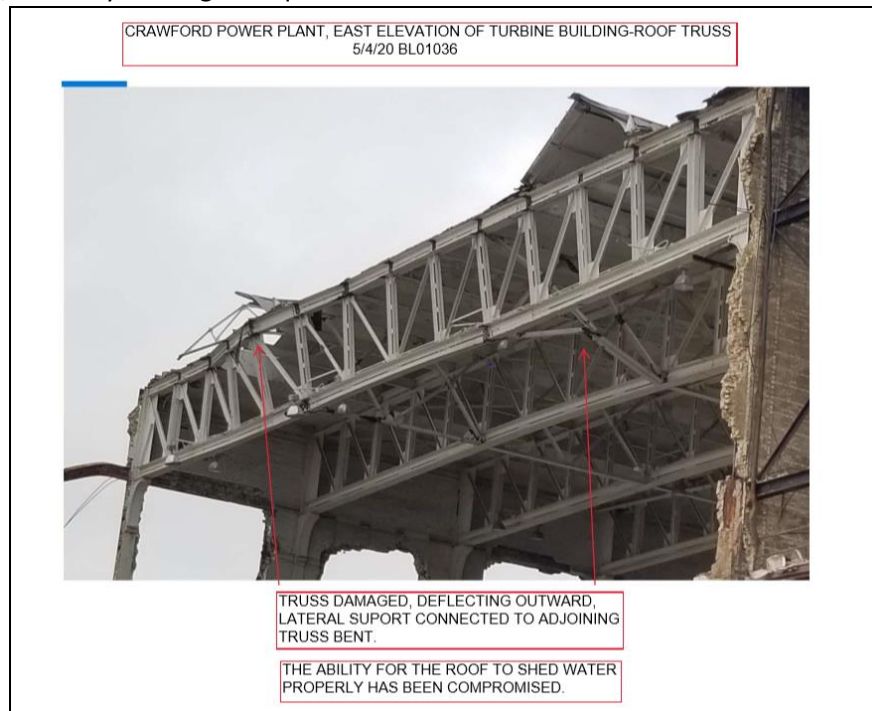
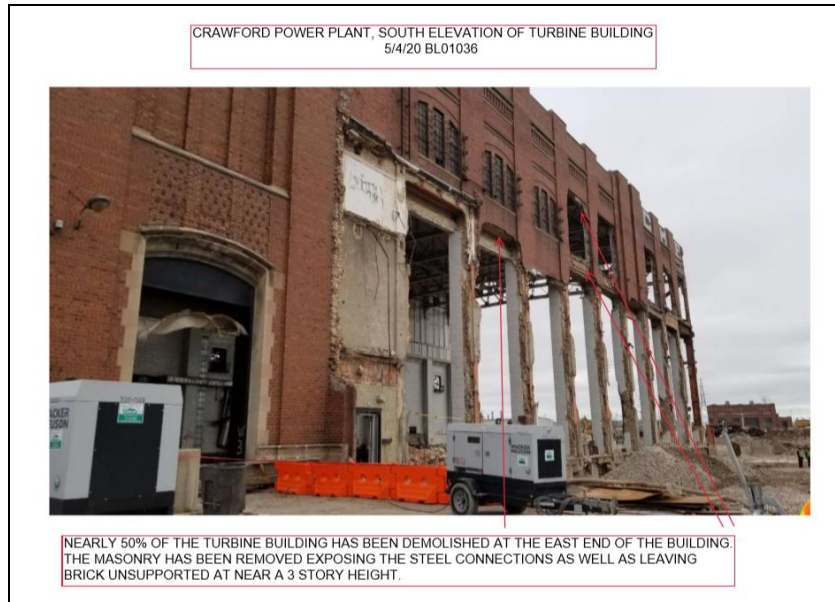
Tras la interrupción de los trabajos de demolición en el emplazamiento de la antigua central eléctrica de Crawford, el edificio de la turbina existente se dejó medio desmantelado y expuesto a las inclemencias del tiempo, incluidos el viento y la lluvia, lo que convirtió un edificio ya inseguro en una amenaza inmediata para la salud y la seguridad públicas. Según una revisión exhaustiva y un análisis estructural, el edificio es peligroso por las siguientes razones:

- Las columnas de acero están ahora expuestas y desprotegidas en ambas dimensiones.
- La estructura del edificio adyacente que originalmente proporcionaba soporte lateral a las columnas de acero ha sido eliminada.
- Grandes áreas de ladrillo exterior están actualmente sin soporte y permanecen en su lugar únicamente debido a la adhesión del cemento, y el ladrillo podría colapsar debido a su propio peso y a la presión del viento.
- Las vigas estructurales de acero del techo están dañadas. La deformación de las vigas y los refuerzos transversales podría empeorar.
- El acero expuesto hace que el sitio sea atractivo para los recolectores de basura que regularmente entran en el sitio para hurgar en él.

A continuación, se incluyen imágenes que ilustran las condiciones descritas:

La estructura de la turbina será removida por demolición mecánica, lo que implica equipo y herramientas especializadas. En este caso, para reducir al mínimo la cantidad de polvo, el contratista utiliza una excavadora hidráulica equipada con un accesorio especializado que el operador utiliza para golpear suavemente los ladrillos para despegarlos de alrededor de las columnas de acero.
